7^e Lac : État du relevé de l'érosion en date du 20-09-2015

2 - Relevé de l'érosion aux baies 1) Goyette, 2) des Iles et 3) du Diable

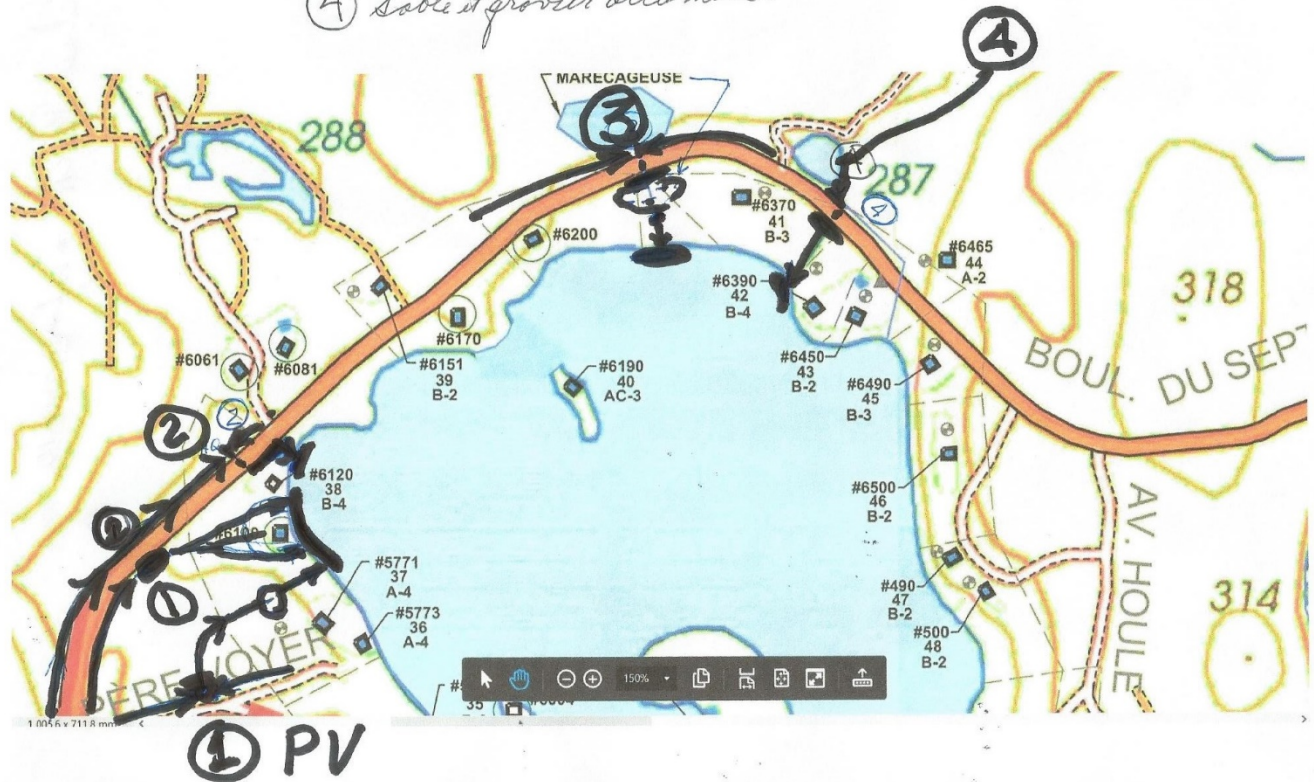
Constat semblable à celui de la baie Goyette pour les résidents de la baie des Îles, avec la différence que les routes environnantes sont pratiquement adjacentes aux propriétés et que les pentes vers le lac sont très faibles. Ceci a pour effet que les engorgements des lits naturels des contributeurs retiennent l'eau sur les terrains qui s'engorgent d'eau ou créent des zones marécageuses en amont et en aval des routes.

Chemin du 7^e Lac: ① Beaucoup de sable accumulé dans le fossé qui déborde sur le terrain
② Ruisseau drainant grande surface inclinée.
③ Ponceau submergé réent en aval une zone marécageuse. (à mesure du lac)
④ Sable et gravier accumulé.

Chemin Père Voyer: ① Sable et gravier accumulé.
