Rapport synthèse

**Mise aux normes des installations septiques individuelles
et suivi environnemental des bandes riveraines**

Fondation pour l'environnement de la MRC de la Matawinie

Juin 2010

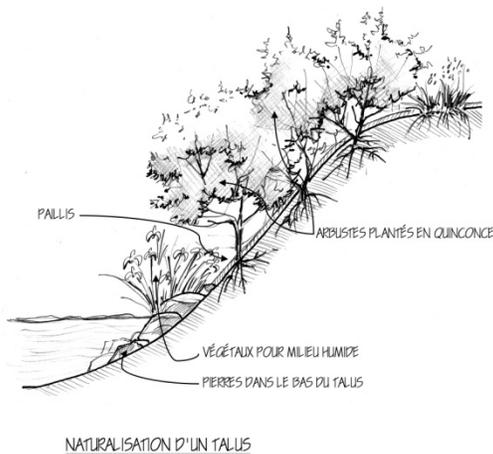
Naturalisation d'une berge en pente forte

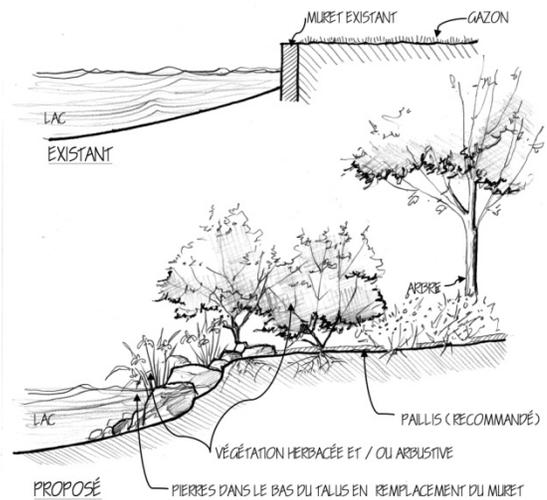
Renaturation d'une berge construite

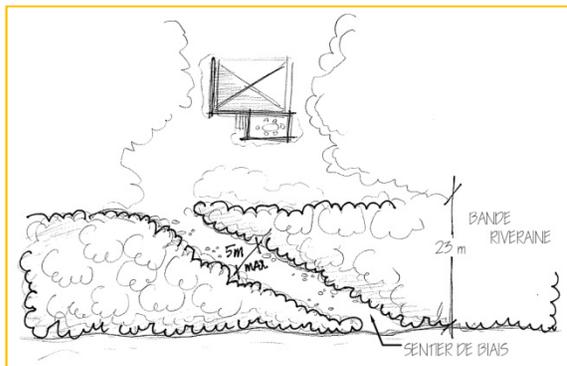
Dans le cas de pente inférieure à 30%, il est permis de pratiquer une ouverture de 5m de largeur maximum à l'intérieur de la rive pour atteindre le lac.

Accès au lac en pente douce (- de 30%)

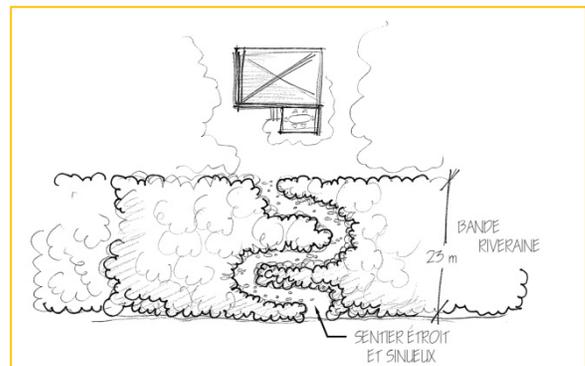
Dans le cas de pente supérieure à 30%, l'accès au plan d'eau doit être le plus étroit possible (1,5 m) et aménagé au moyen d'un sentier sinueux en pierre ou bois ou mieux, d'un escalier sur pilotis aménagé de biais avec la ligne de rive pour éviter l'érosion. Pour la vue, il est possible de percer une fenêtre de 5m de largeur à travers l'écran végétal en émondant les arbres situés en haut du talus.

Accès au lac en pente forte (+ de 30%)
